## MERKBLATT ZU GITTERROSTEN aus V2A und V4A Stahl

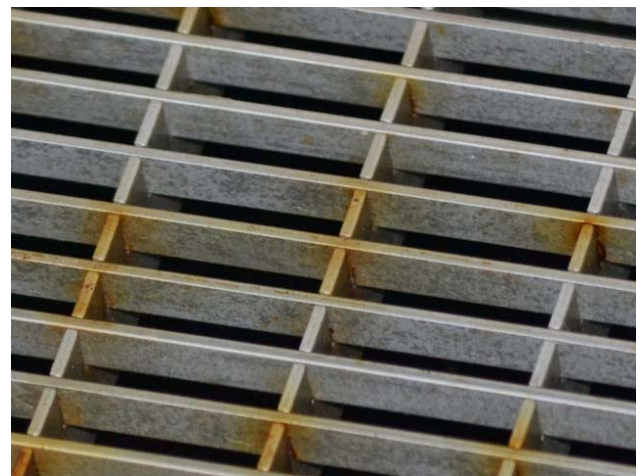
Spaltkorrosion

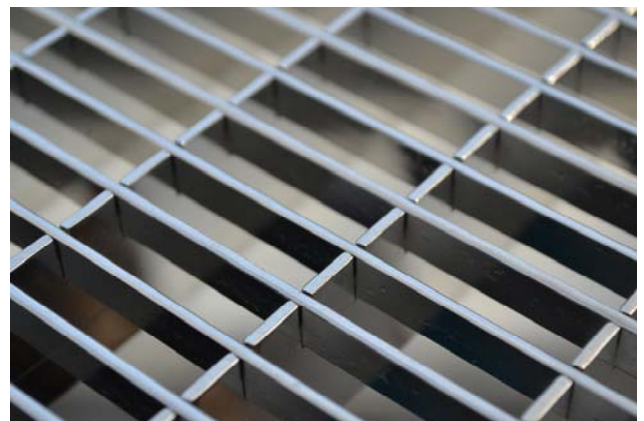
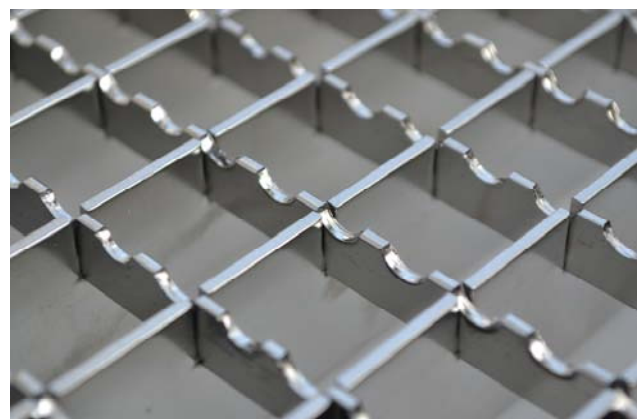
Edelstahlroste ec-polier
